# Entreprise Exemple — données fictives

## Rapport d'inspection visuelle

### Façades

EXEMPLE-2026-FAC

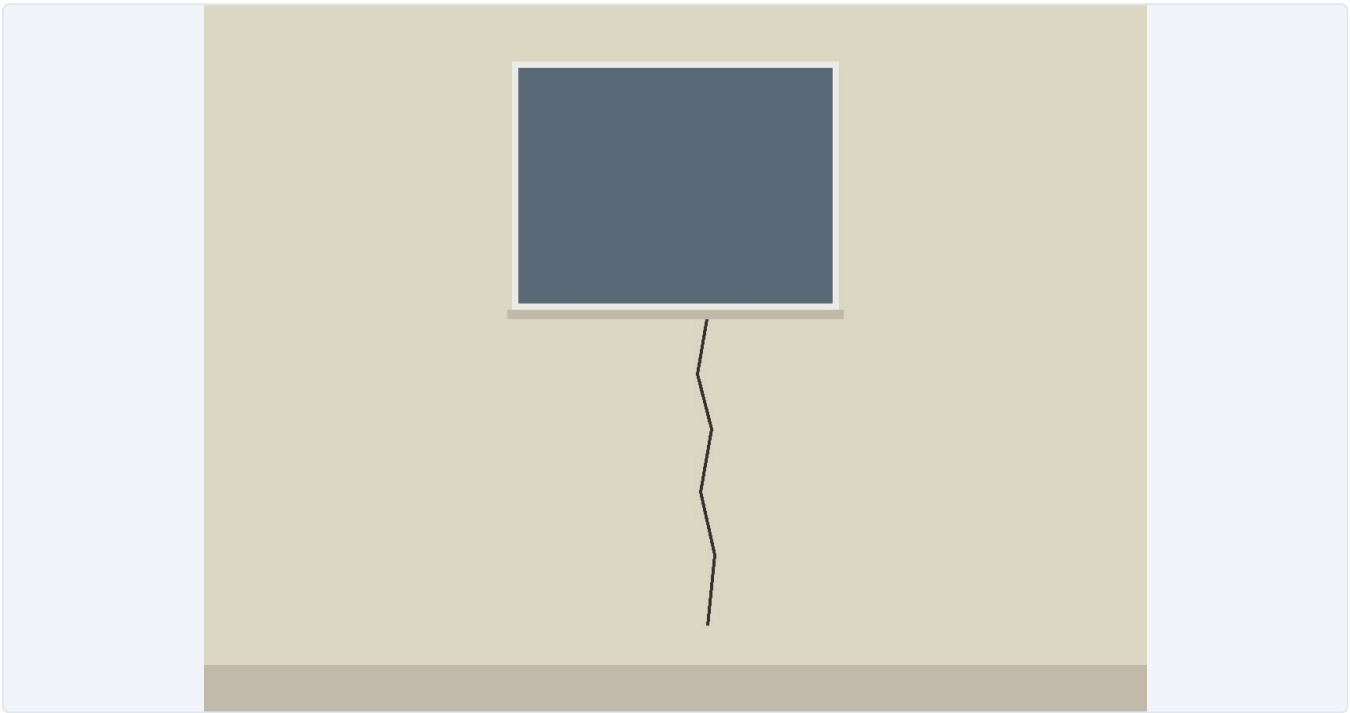
Photo 01 — Façade Sud

- ▶ **État général :** *État correct*
- ▶ **Constats relevés :** *Microfissures d'enduit (< 0,2 mm) — gravité mineure ; Encrassement atmosphérique généralisé — gravité mineure*
- ▶ **Observations complémentaires :** *Microfissure verticale sous l'appui d'une fenêtre du 2e étage ; coulures sous les appuis.*

| DÉSORDRE<br>CONSTATÉ | LOCALISATION | GRAVITÉ | RECOMMANDATION |
|---|---|---|---|
| Microfissures<br>d’enduit (< 0,2<br>mm) | Façade Sud | MINEURE | Traitement lors du ravalement par un système défini<br>par l’étude préalable de l’entreprise : revêtement<br>d’imperméabilité (classe I1 à I4, choisie notamment<br>selon la largeur des fissures — NF DTU 42.1) si la<br>façade doit être rendue imperméable, sinon finition<br>décorative adaptée au support ; les fissures qui<br>évoluent dans le temps (à vérifier par des témoins ou<br>des mesures répétées) sont à stabiliser et à traiter<br>avant tout revêtement |
| Encrassement<br>atmosphérique<br>généralisé | Façade Sud | MINEURE | Nettoyage de façade (hydrogommage, nébulisation)<br>lors du ravalement |

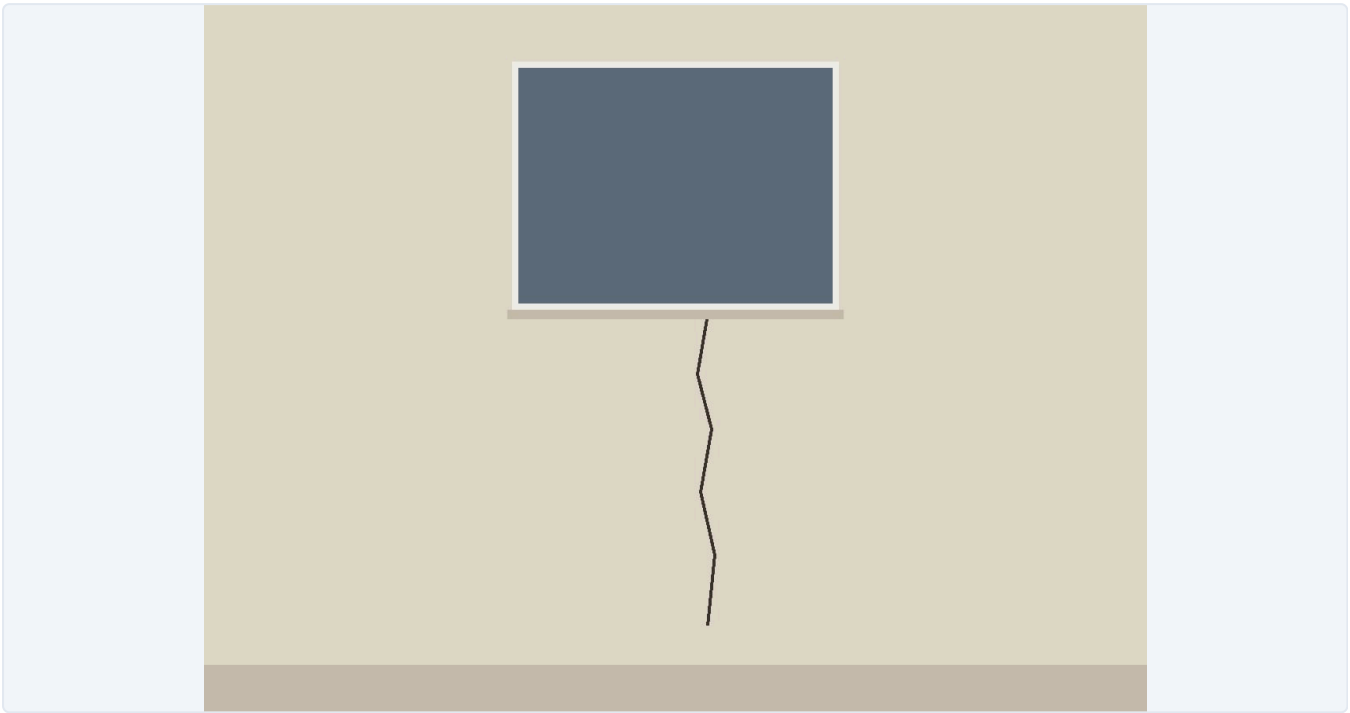
Photo 01 — Fissure 01

| LOCALISATION | TYPE ET OUVERTURE | ORIENTATION, TRACÉ, SUIVI | CONSTAT ET ACTION |
|---|---|---|---|
| Fissure 01 — Façade Sud, sous l’appui de la 2e fenêtre du 2e étage<br>Façade Sud | <b>MICROFISSURE</b><br>0,1 mm | Verticale<br>Non déterminée | Ouverture estimée visuellement, à confirmer au fissuromètre. Une seule visite ne permet pas de dire si la fissure évolue.<br><b>Action :</b> Poser un témoin et comparer lors de la prochaine visite.<br>1 photo(s) liée(s) ci-dessous. |

FISSURE 01 — FAÇADE SUD, SOUS L’APPUI DE LA 2E FENÊTRE DU 2E ÉTAGE
