## Thermographie infrarouge du bâtiment

Repérage qualitatif des irrégularités thermiques

EXEMPLE-2026-THERMO

1 rue de l'Exemple, 00000 Ville-Exemple (adresse fictive)

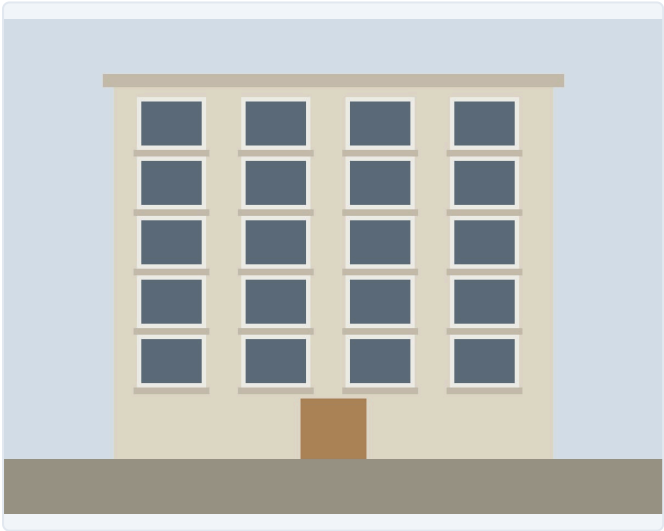
Photo visible

Anomalie de gravité modérée

Bande plus chaude, horizontale, au niveau du plancher de l'étage.

Signature compatible avec un pont thermique entre plancher et mur ; à confirmer par un contrôle intérieur.

- Contrôle intérieur de la liaison plancher / façade Nord
- Vérification de l'isolation des coffres de volets roulants

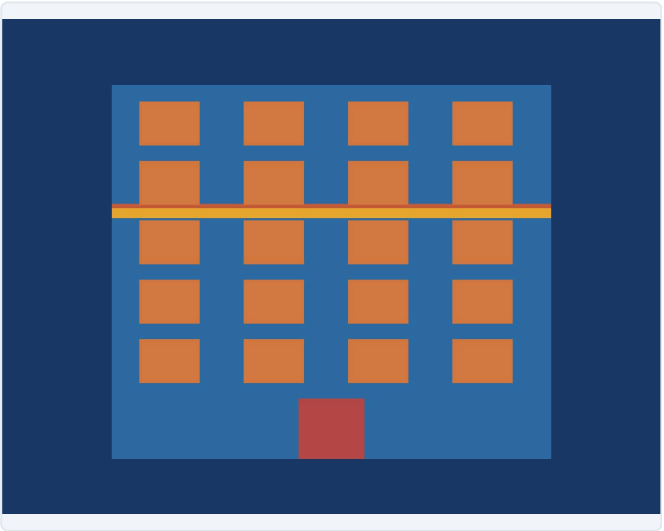
Thermogramme

6,2 °C

9,8 °C
