## Rapport d'inspection de toiture

Inspection visuelle de la couverture par drone

EXEMPLE-2026-TOIT

15 octobre 2026

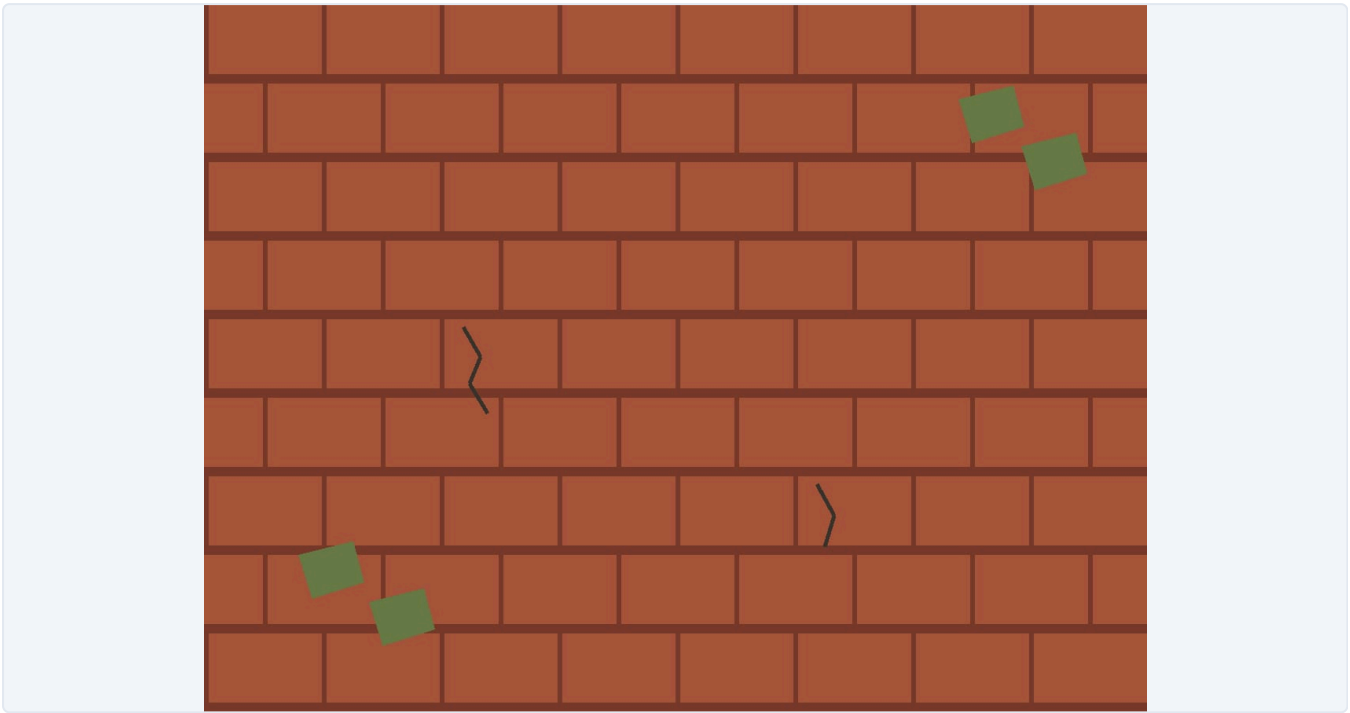
Photo 01 — Versant Nord

- ▶ **État :** *Dégradé*
- ▶ **Constats :** *Tuile fissurée ; Mousses ou lichens*
- ▶ **Observations complémentaires :** *Deux tuiles fissurées au tiers bas du versant ; mousses sur la partie ombragée.*

| DÉFAUT<br>CONSTATÉ | LOCALISATION | GRAVITÉ | RECOMMANDATION |
|---|---|---|---|
| Tuile fissurée | Versant Nord | MODÉRÉ | Remplacement des éléments de couverture fissurés |
| Mousses ou lichens | Versant Nord | FAIBLE | Démoussage manuel ou par produit adapté ; traitement hydrofuge uniquement s’il est compatible avec le matériau (avis du fabricant) |

| ZONE | NIVEAU | JUSTIFICATION |
|---|---|---|
| Versant Nord | MODÉRÉ | Tuiles fissurées : passage d’eau possible par forte pluie. Aucun essai d’eau ni contrôle en sous-face n’a été réalisé. |

- Remplacement des éléments de couverture fissurés (Versant Nord)

- Démoussage manuel ou par produit adapté ; traitement hydrofuge uniquement s'il est compatible avec le matériau (avis du fabricant) (Versant Nord)
