## Rapport de visite technique

EXEMPLE-2026-VIS

Visite technique périodique

1 rue de l'Exemple, 00000 Ville-Exemple (adresse fictive)

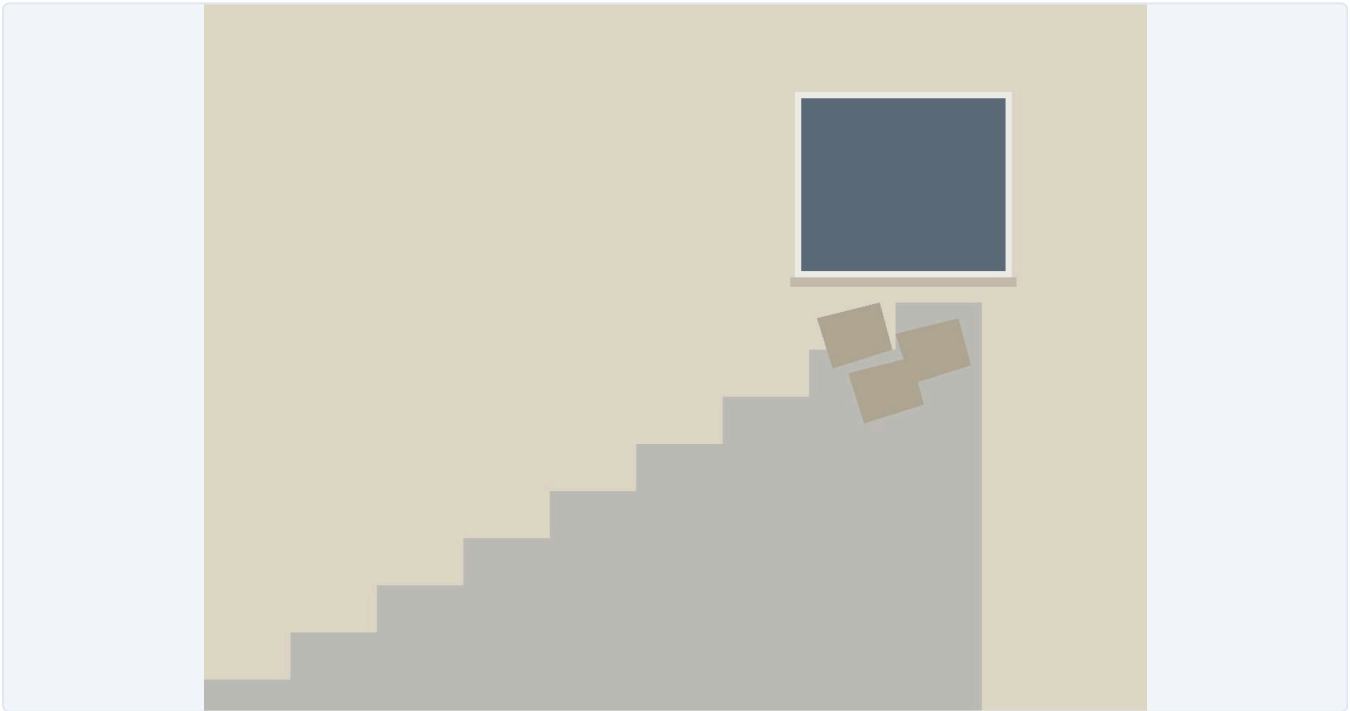
Photo 01 — Cages d'escalier

ÉTAT MOYEN

Peinture écaillée au 3e étage, sous la fenêtre du palier.

Reprise de peinture à inscrire au budget
